“II ETAPA DE RECONSTRUCCIÓN DE SISTEMAS HIDROSANITARIOS AFECTADOS POR EL TEREMOTO DEL 16 DE ABRIL DEL 2016”

NOMBRE DE PROYECTO:	“II ETAPA DE RECONSTRUCCIÓN DE SISTEMAS HIDROSANITARIOS AFECTADOS POR EL TEREMOTO DEL 16 DE ABRIL DEL 2016”
MONTO DE INVERSIÓN:	USD 6'606.113,83 (sin IVA)
PLAZO:	8 MESES
BENEFICIARIO:	PARROQUIAS TARUI Y LOS ESTEROS
UBICACIÓN:	MANTA – MANABI- ECUADOR.
COORDENADAS UTM:	N: 9894407.00 E:526696.00
AREA:	120 hectáreas.
POBLACIÓN:	40950 hab.
LINK DE ANEXOS:

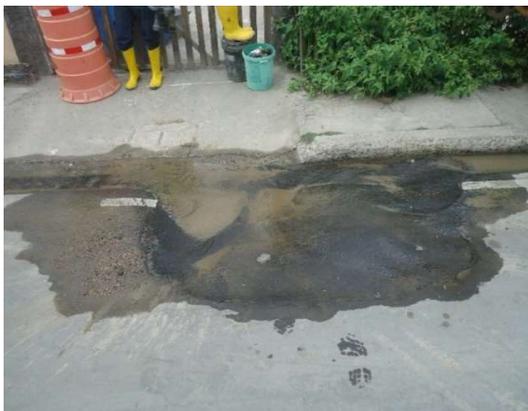
Los efectos del terremoto ocasionaron que el área de influencia del proyecto presente de manera constante fugas de agua potable; la reducción de estas fugas no solo ayudará al buen uso del agua producida sino que resultará en reducción de costos de operación y mantenimiento imputables al agua perdida, mejorará las presiones de servicio en toda la ciudad al tener una red compensada y de ayudará a la continuidad del servicio en la ciudad,

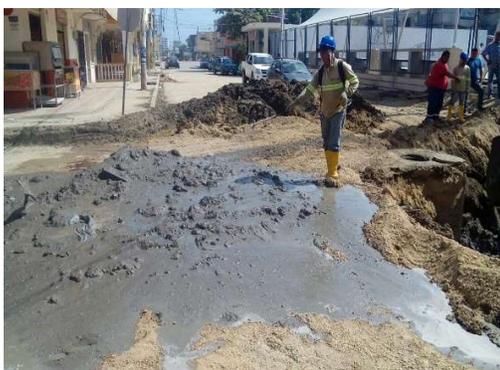
La afectación generalizada al sistema de alcantarillado, que presenta desacoples y cambios de pendientes en sus tuberías, resulta en un sistema que no está prestando correctamente el servicio para el que fue concebido limitando su operación con sus conocidos efectos ambientales y sociales.

El funcionamiento incorrecto de los pozos y cajas de revisión afectan la estructura vial y peatonal provocando socavones que agravan el problema afectando no solamente la evacuación de las aguas
