*“II ETAPA DE RECONSTRUCCIÓN DE SISTEMAS HIDROSANITARIOS AFECTADOS POR EL TEREMOTO DEL
16 DE ABRIL DEL 2016”*

RESUMEN EJECUTIVO

- La repotenciación de la Estación de Bombeo de aguas residuales Miraflores
- Construcción de colector de aguas residuales Sí Vivienda
- Construcción de colector de aguas residuales adicionales.

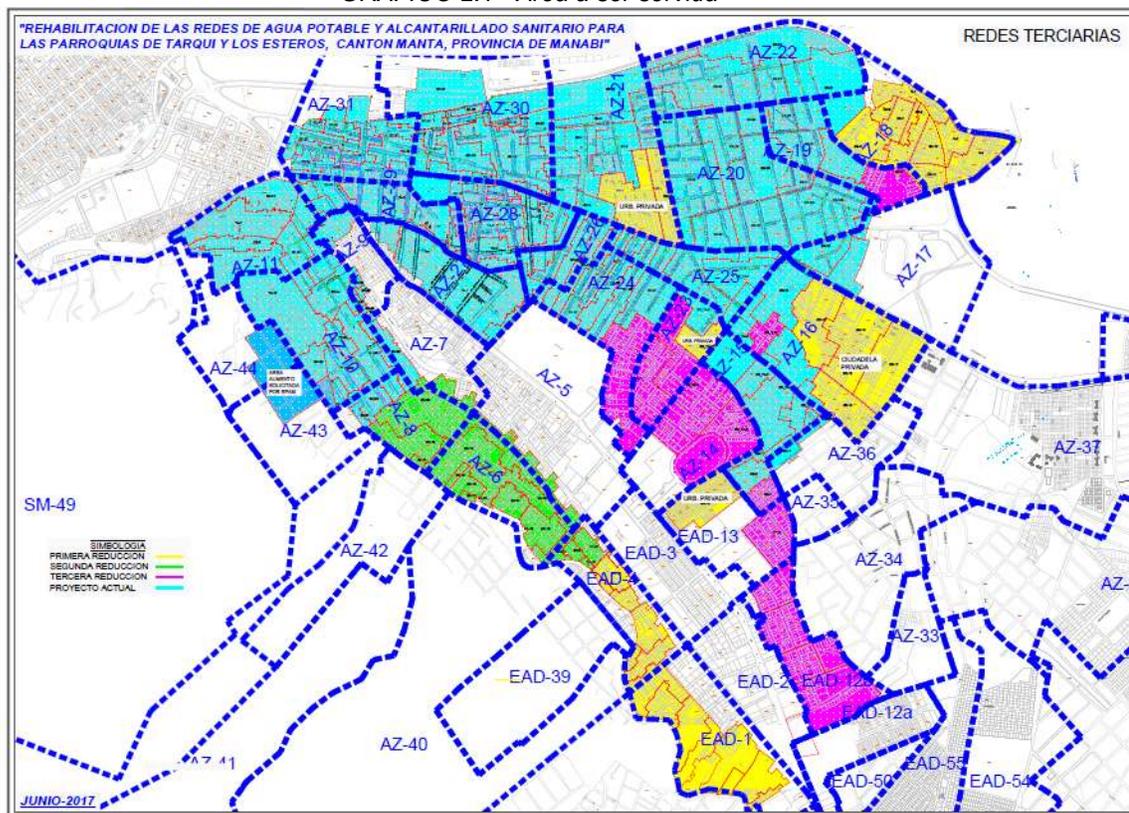
GRAFICO 2.1 Área a ser servida

Los sistemas de recolección de Agua Potable y Aguas Servidas abarca aproximadamente un area de 250 Ha. en la que consta las parroquias Tarqui y Los Esteros además de la construcción de ciertos colectores principales de alcantarillado que fueron afectados en el terremoto, hay que indicar que estas partes en su mayoría fueron las mas afectadas por el sismo del día 16 de abril del 2016.

Estas áreas estaban consideradas para la primera etapa de construcción pero fueron retiradas para la ejecución en una segunda etapa, dado que fueron reducidas de acuerdo a la necesidad de intervenir en otros proyectos prioritarios pero vinculantes para el cumplimiento del objeto del contrato, por lo cual, fue necesario realizar 3 reducciones de área que se grafican con los colores verde, amarillo y magenta, los mismos que deberán ser ejecutados en esta segunda fase.

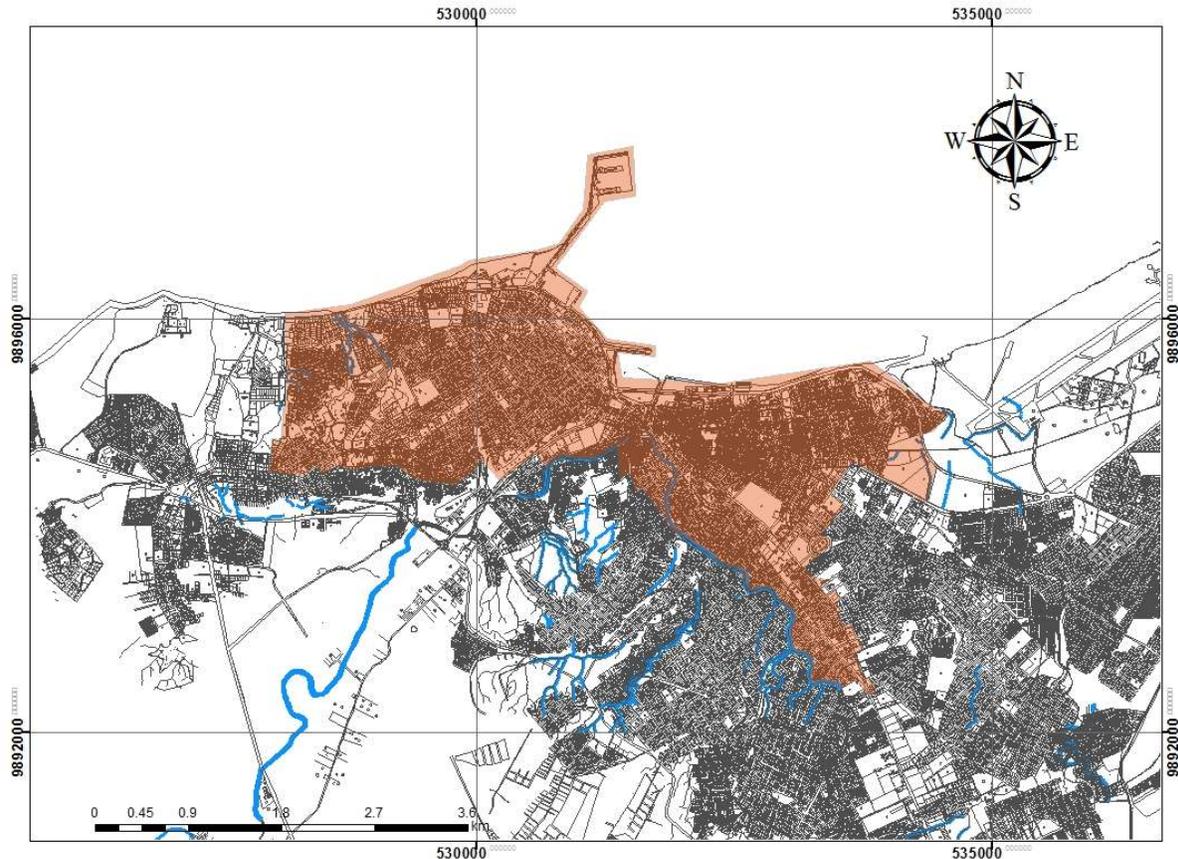
Figura 0.4 Zona donde resalta el área de estudio o Fase 2 (Policonstruc, 2016)

de localización se encuentran la Tabla 0.1 y su ubicación en el espacio se aprecia en la Figura 0.4, así como los diferentes barrios.

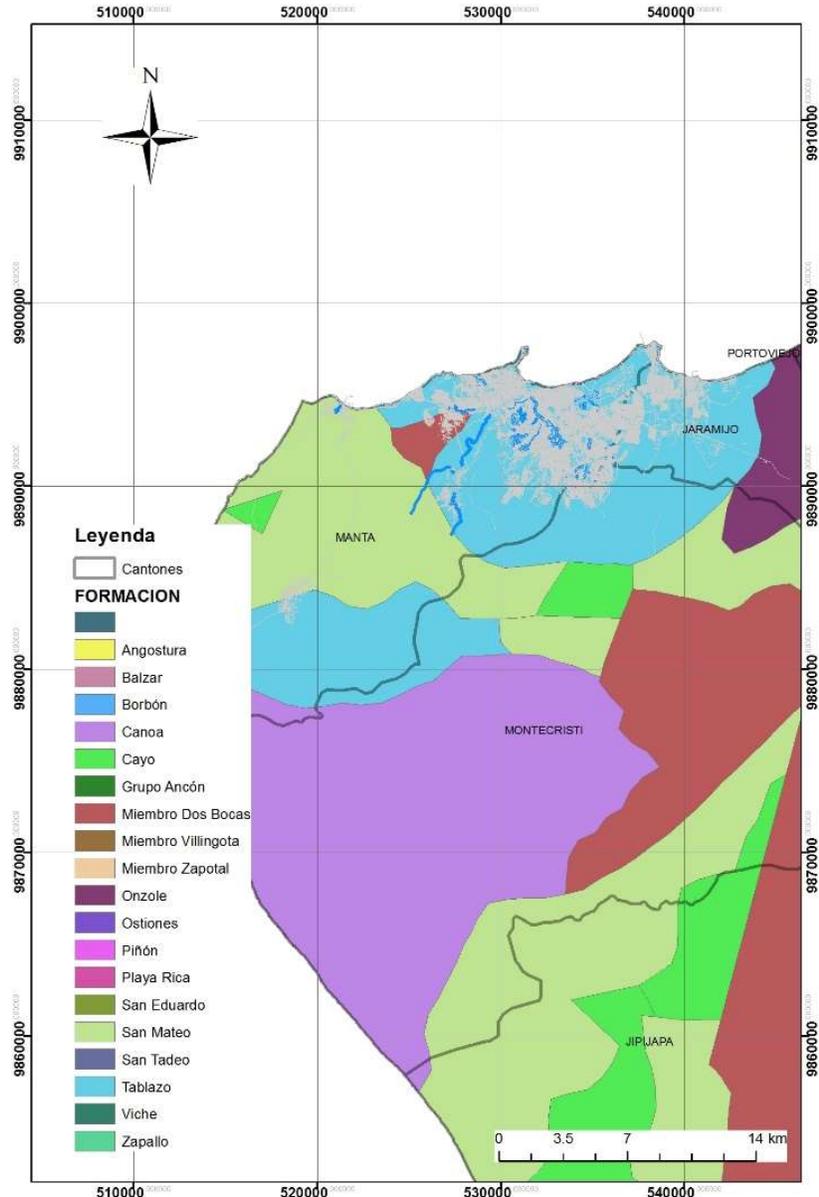
Figura 0.5 Mapa geológico de la zona: La ciudad de Manta es atravesada por FM. Tablazo (SENPLADES, 2015)

La ciudad de Manta se encuentra atravesada por las formaciones Tablazo como se observa en la Figura 0.5, incluyendo la zona de estudio, la misma que consiste de terrazas marinas bioclásticas de la edad cuaternaria.

Específicamente, Manta se encuentra localizada sobre la Formación Tablazo del Cuaternario (QTb) (Bosworth, 1922). [Litoral], cuyo nombre rememora a las terrazas marinas del Perú, usado por extensión en el Ecuador (Tschopp, 1948).

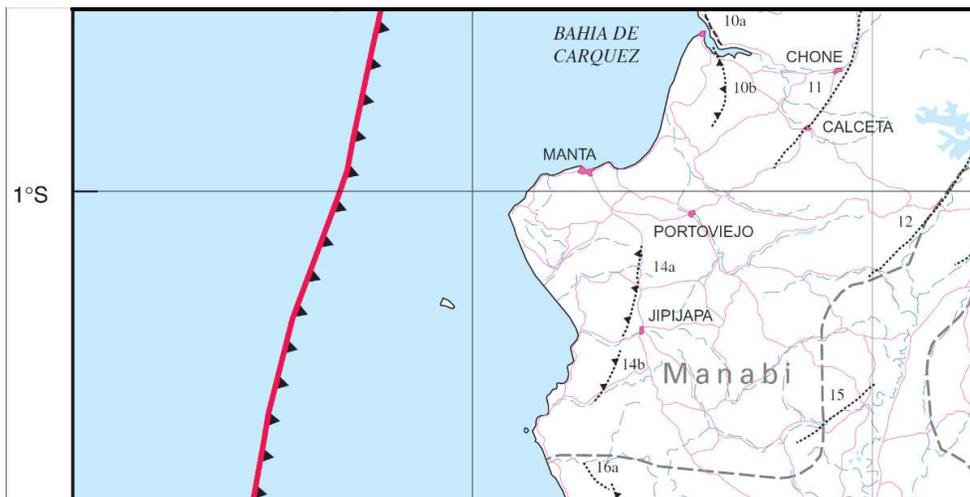
Figura 0.6 Mapa de Fallas y Pliegues Cuaternarios de Ecuador de la USGS (porción del mapa total)

Adicionalmente, no se observan fallas geológicas activas principales en las cercanías de la zona de estudio, como muestra la Figura 0.6, extraído del Mapa de Falla y Pliegues Cuaternarios de Ecuador y Regiones Oceánicas Adyacentes de la USGS (U.S. Geological Survey)

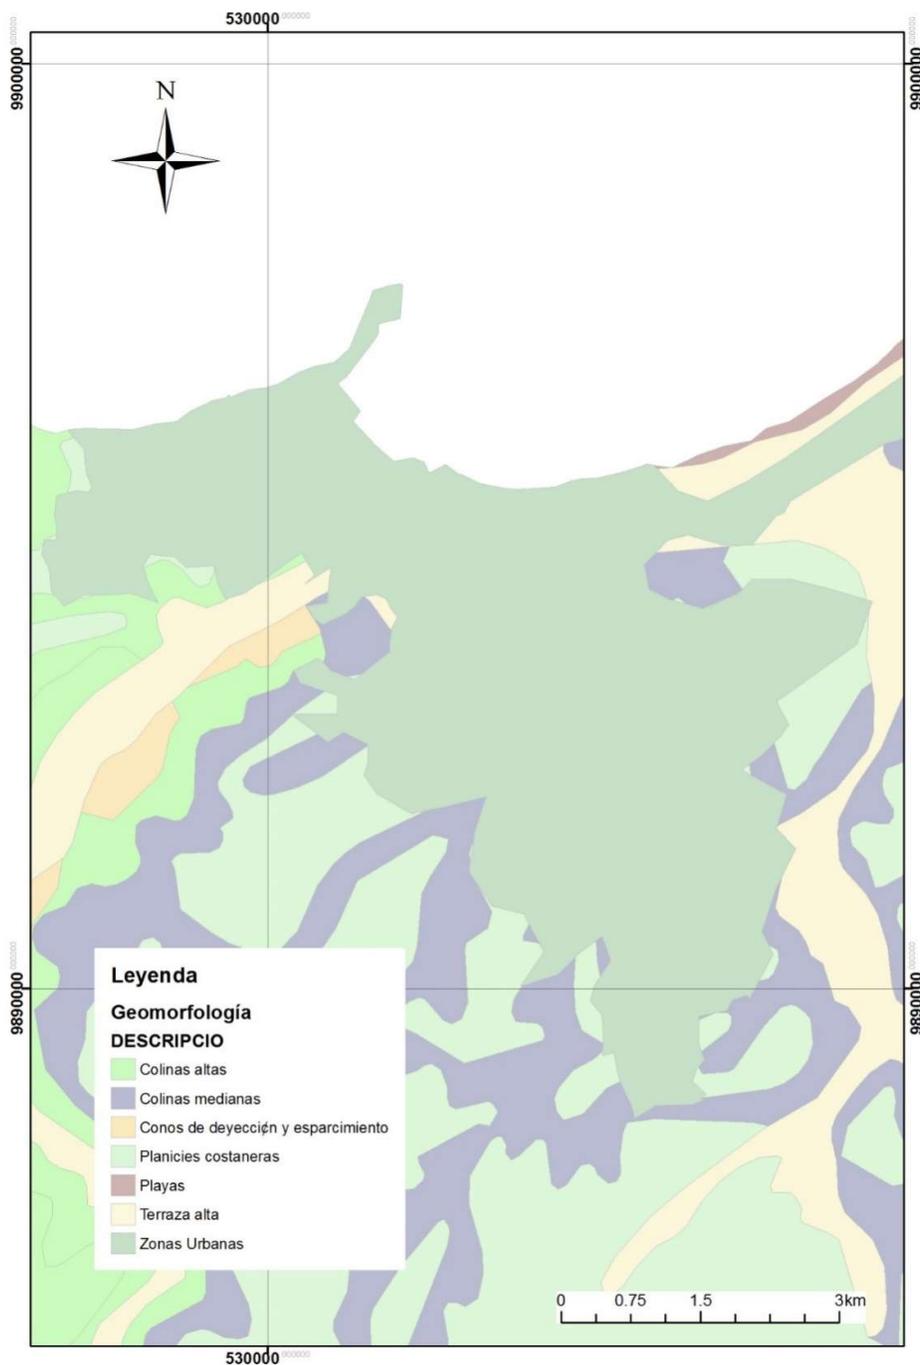
Figura 0.7 Geomorfología de Manta (SENPLADES, 2015)

La zona urbana de estudio, como jurisdicción, cuenta geomorfológicamente con colinas medianas y altas, además de terrazas altas y planicies costeras; como se aprecia en la Figura 0..

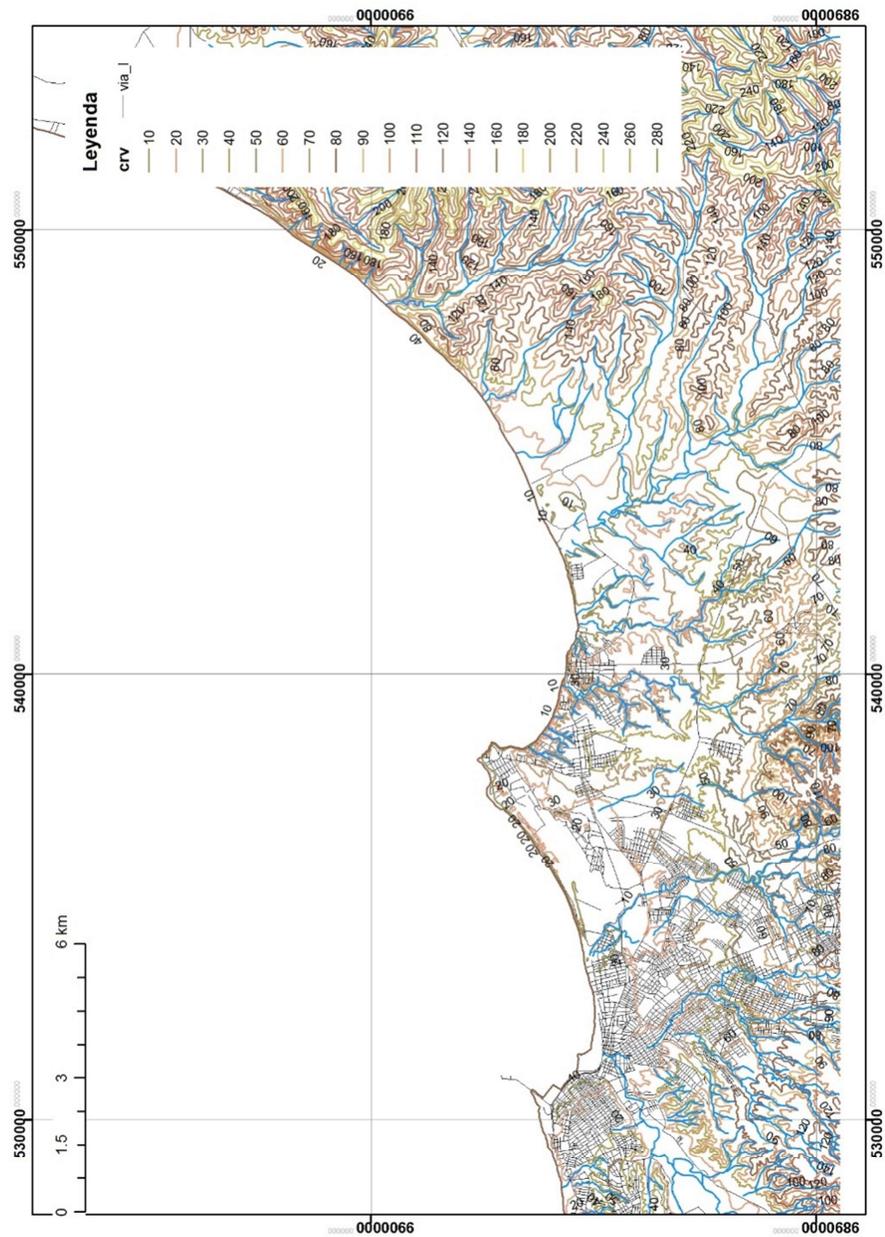
La zona de estudio se encuentra en cotas que fluctúan entre los 300 msnm y 0 msnm, como se puede observar la Figura 0.8, que muestra las curvas de nivel de la zona. La altura va subiendo a medida que se va alejando de la zona costera llegando a los puntos más altos en las estaciones de Santa Martha y El Colorado; donde hacia el sur comienza a bajar nuevamente.

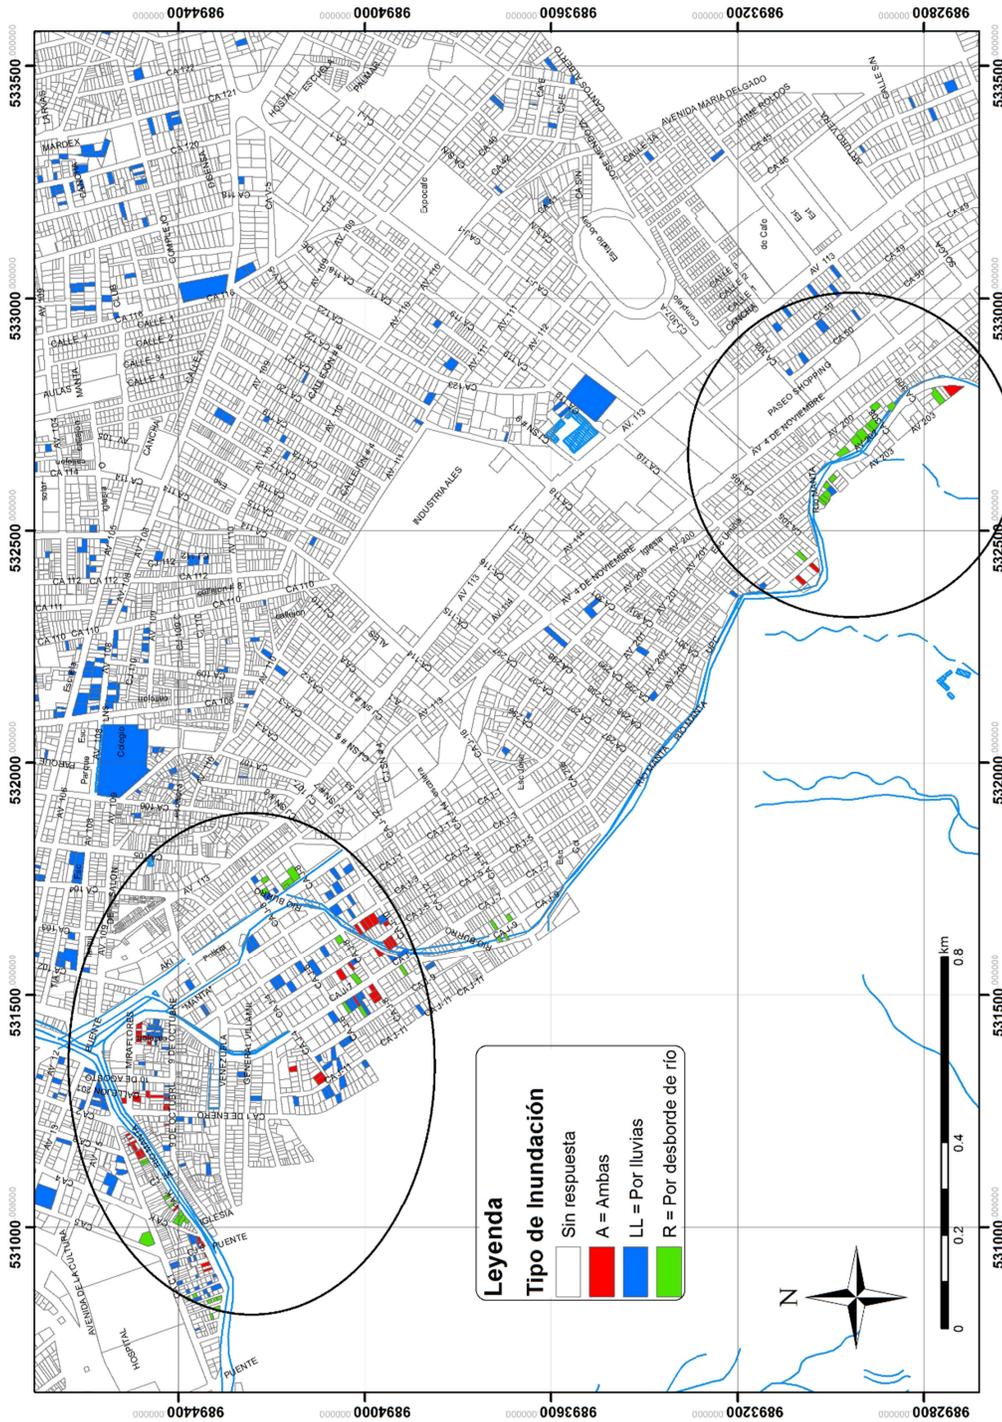
Figura 0.11 *Inundación tipo de acuerdo al censo efectuado por POLICONSTRUC S.A.*

La Figura 0.11 muestra los resultados de la pregunta: Tipo de inundación por Lluvia, por desbordamiento de río o ambas; realizada en el censo. Se especificó que inundación por lluvia corresponde a que las calles se llenan de agua pero no por culpa del desbordamiento del río. Se observa que la confluencia de los ríos son las zonas más afectadas y ciertas riveras de los mismos; es decir, el bombeo Las Rocas y bombeo Miraflores se encuentran en zona de riesgo por desbordamiento del río. Lastimosamente el ausentismo al momento del censo (del 44%) impidió elaborar un mejor mapa de riesgo.

Del mismo mapa, se observa que existen ciertos lugares puntuales que se inundan por lluvias, sin lugar a dudas, por problemas de geometría vial, o falla de sumideros.

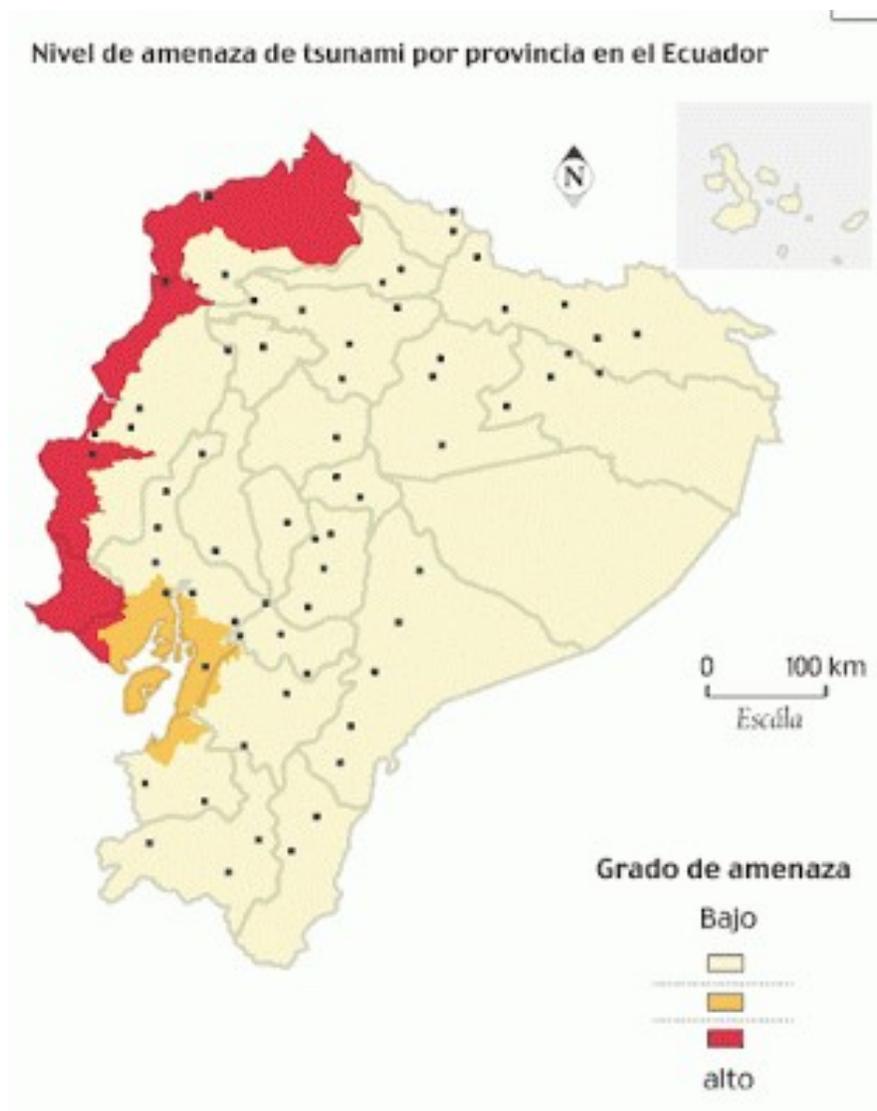
Figura 0.12 Nivel de Amenaza de Tsunami en Ecuador (FUENTE: Cooperazione Internazionale. Institut de Recherche pour le développement, Oxfam)

La ocurrencia de tsunamis en cualquier punto de las costas cercanas afectaría a las zonas bajas de Manta, como muestra la figura a continuación, donde se aprecia que el nivel de riesgo en Manta es alto. Como estructuras esenciales en riesgo, serían los 4 bombeos existentes de AASS: Miraflores, Las Rocas, Esteros y Umiña, para los cuales en sus diseños respectivos deberá presentarse una protección adecuada.

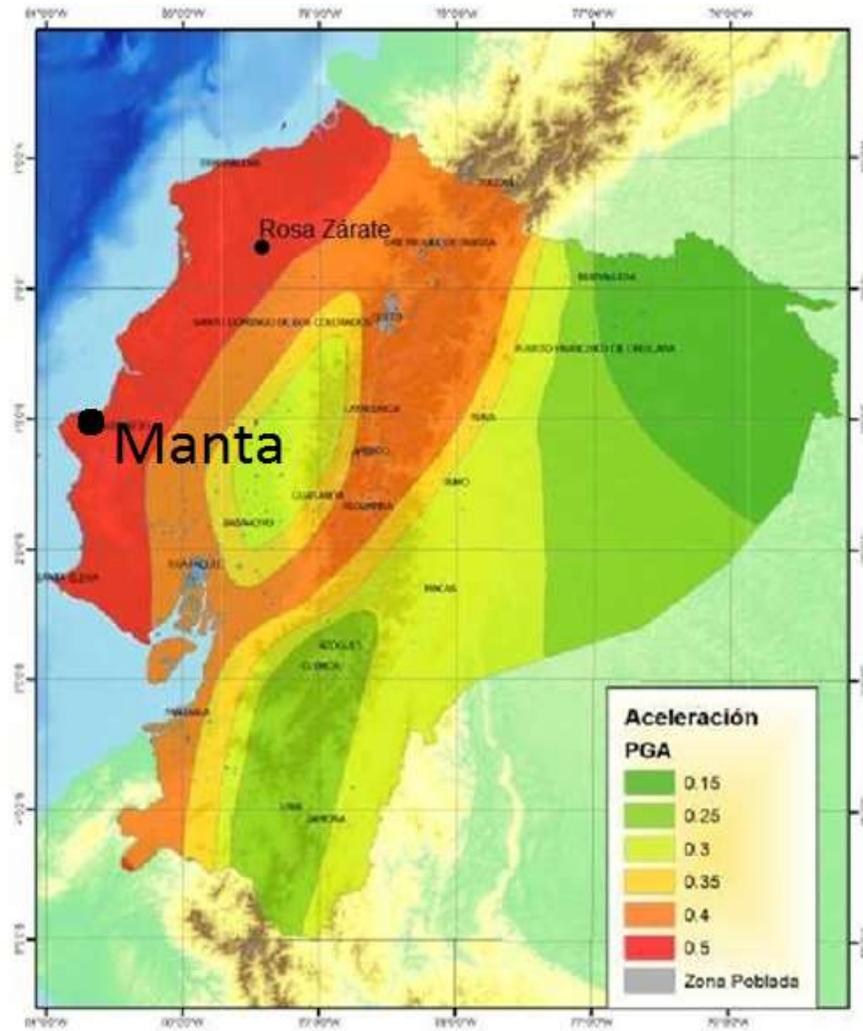
Figura 0.14 Zonificación Sísmica de Ecuador (Norma Ecuatoriana de la Construcción, 2011)

Basados en el mapa de nivel de amenaza sísmica de Ecuador, mostrado en la Figura, el área en estudio tiene un nivel de amenaza muy alto (aceleraciones mayores a 0.5g), que fue considerado al momento de realizar el análisis sísmico y posterior diseño sismo resistentes de la estructural de los tanques y cimentaciones.

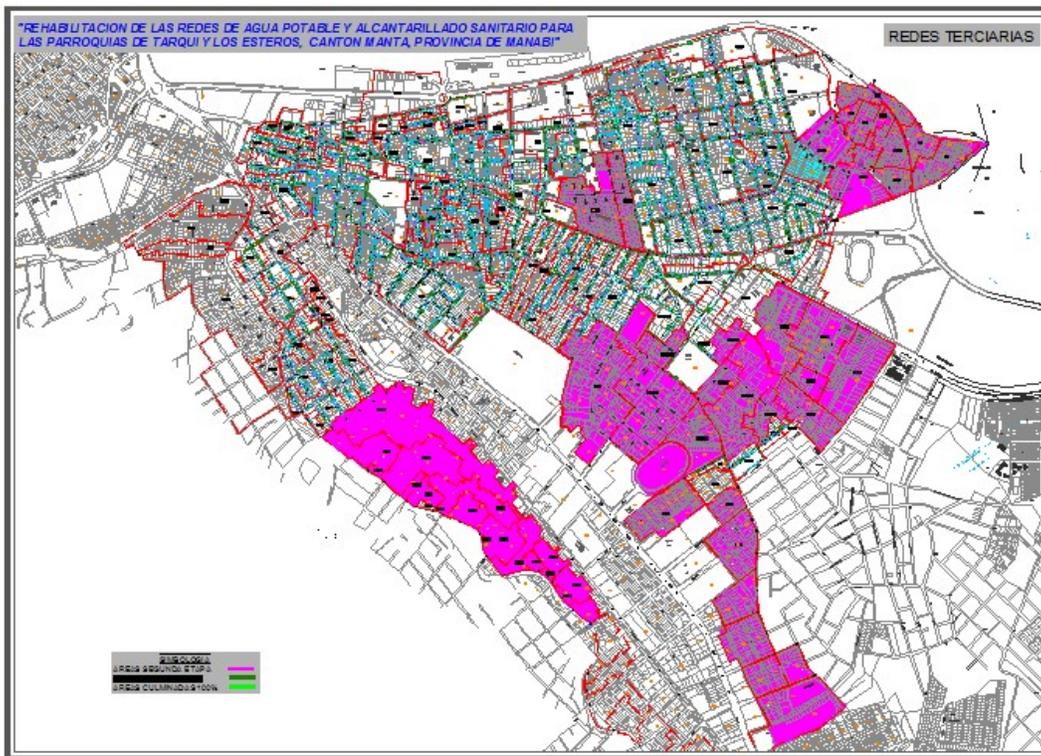
Figura 0.16 División por parroquias.

La zona de cobertura de este estudio en la parte de las parroquias urbanas de Tarqui y Los Esteros que fue destinada para una segunda Fase de intervención dentro de la reconstrucción de la infraestructura hidrosanitaria, constituyen las áreas que se encuentran resaltadas de color magenta y que dividen las zonas intervenidas y las que se proyectan a construir Figura 0.15.

Como se aprecia en la Figura 0.16, existen zonas que se encuentran marcadas las cuales serán intervenidas en una segunda etapa (ver plano de implantación general de AAPP y AASS). Estas áreas fueron delimitadas en función de los sectores hidráulicos de AASS por lo cual, las áreas delimitadas de los sectores hidráulicos de agua potable en las fronteras de intervención van a ser divididas para coincidir con la delimitación de alcantarillado sanitario. Vale acotar que dentro de esta limitación se ha considerado la división con el sistema de AASS y no por el de AAPP dado que las fronteras de AASS no pueden ser variadas.

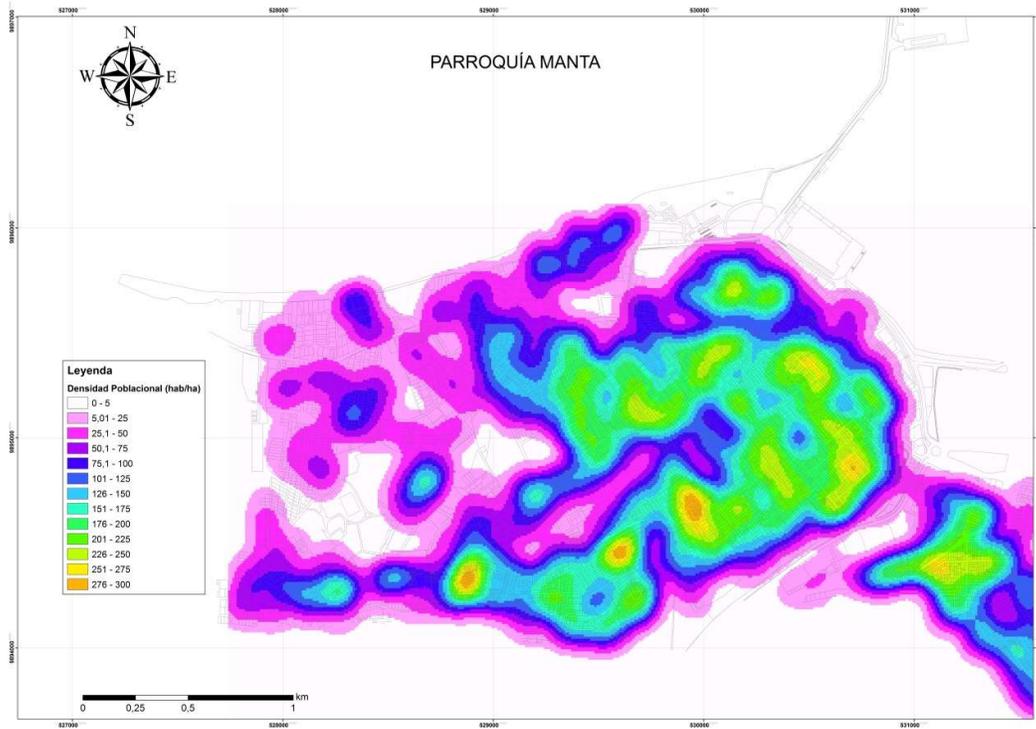
Figura 3.1 Plano de densidad poblacional de la parroquia Manta

La *Figura 3.1* y *Figura 3.2* muestran un gráfico de densidad poblacional de la zona de estudio (habitantes/ha) en la parroquias Manta, Tarqui y Los Esteros respectivamente, lo cual es un indicativo importante para entender la distribución predial.
